Kh 76

Tranchée 2

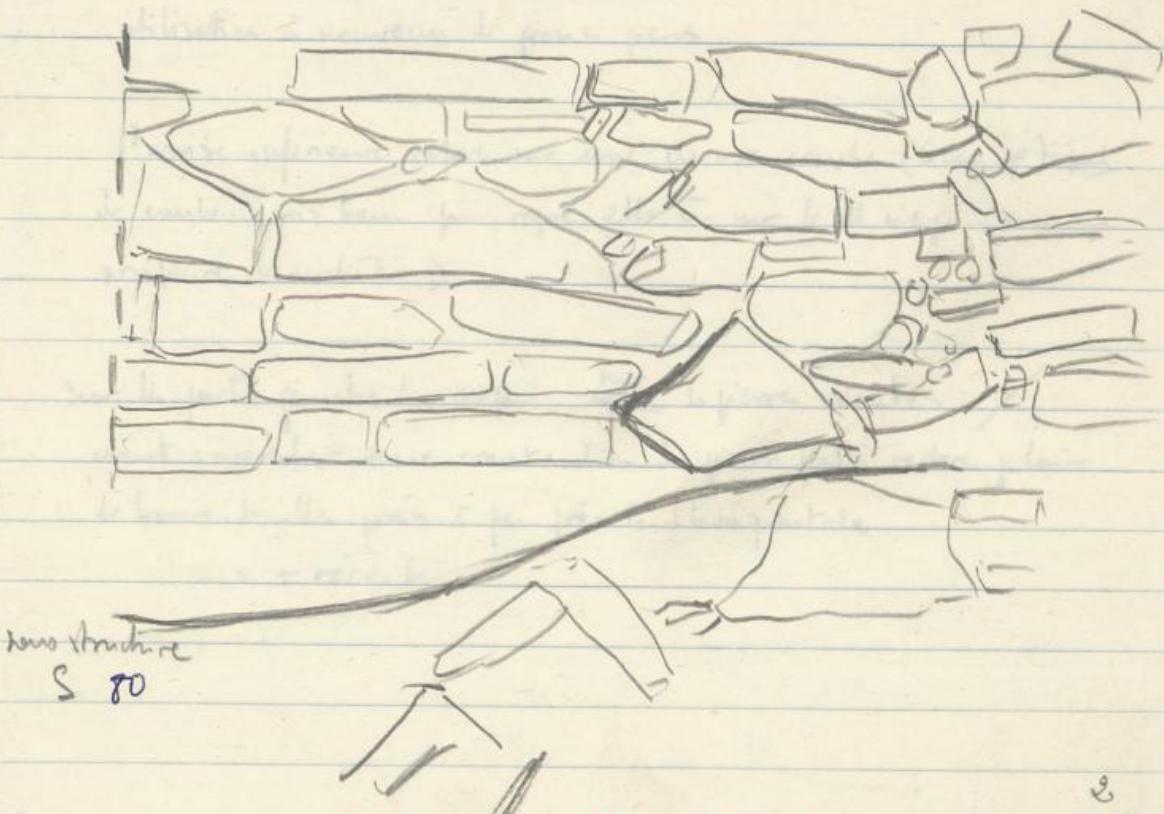
Tranchée 3

2 phares horizontales

1- partie de droite pierres taillées régulières
câlage petits pierres

2- partie de gauche pierres plates rectangulaires horizontales

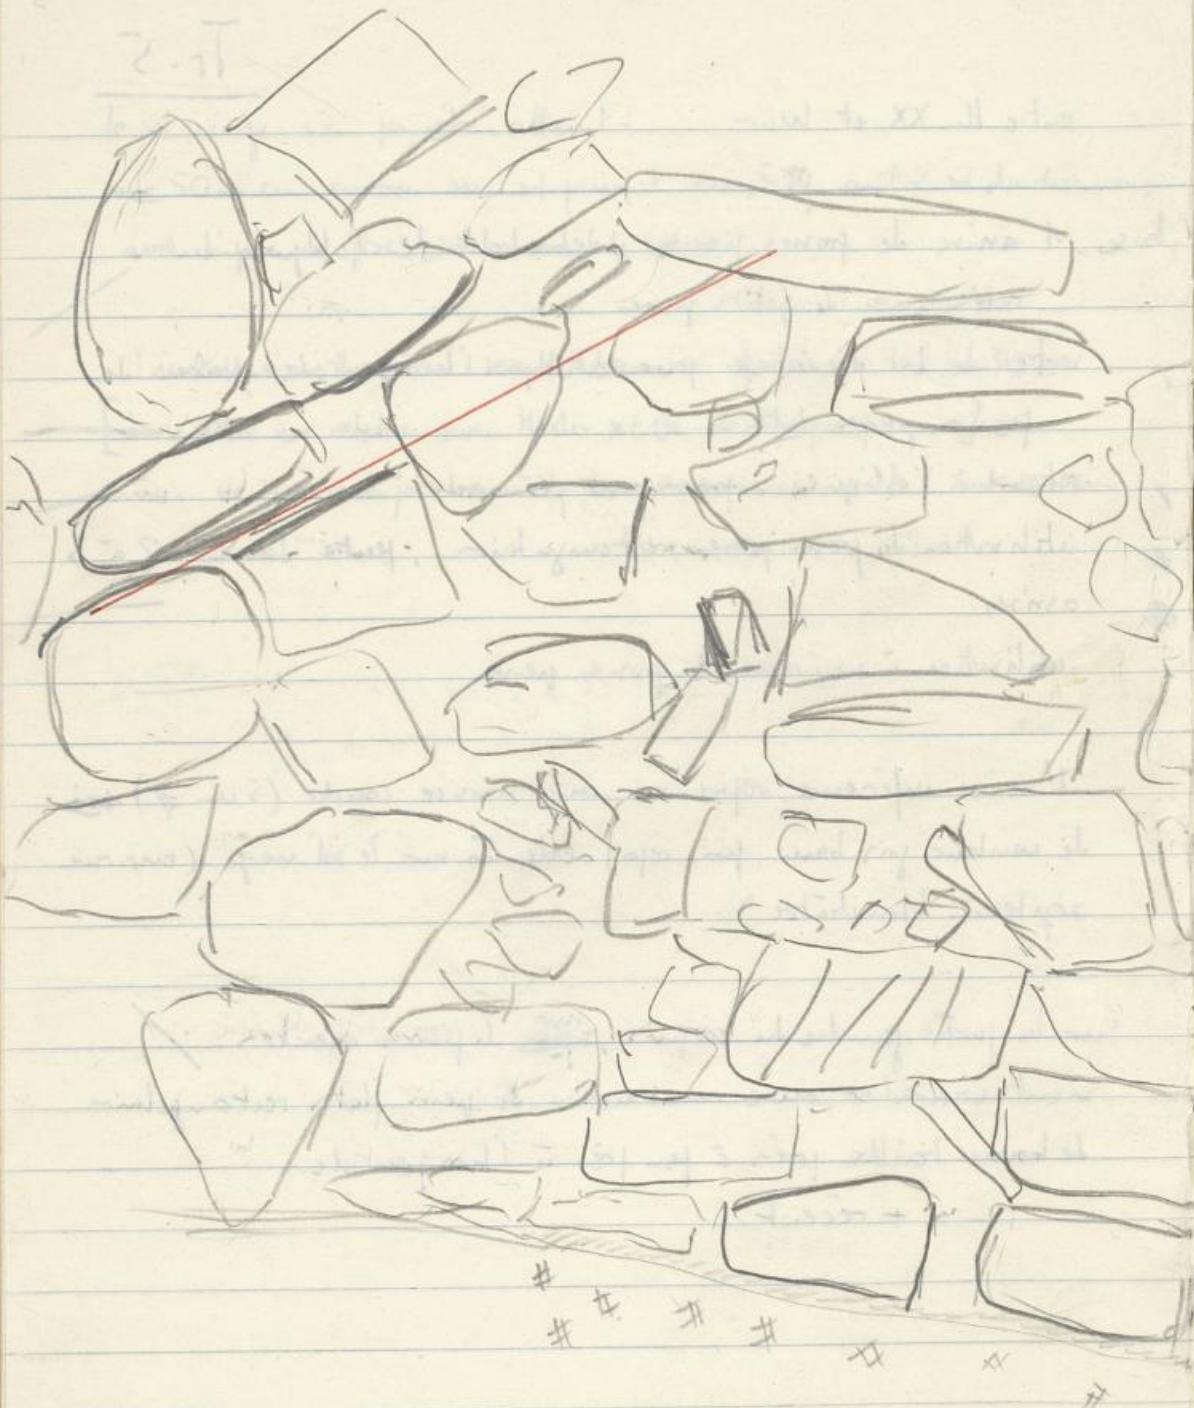
Tr. 5

- , base. 1 anise de grosses pierres, débordant de l'alignement.
- calées avec de petits pierres
- , sorte de lit de calage pour reattraper l'horizontale, avec de grosses pierres plates.
- , retour à l'oblique - pierres moyennes
- , utilisation de grosses pierres rectangulaires, pentes douces 2 à 3 anises
- , utilisation à nouveau de grosses pierres

L'anise inférieure repose sur une unique couche (5 cm #) +
de cailloux gris bruns qui repose elle sur le sol végétal (cancave
et glisseuse blanchâtre)

Sur la partie gauche du creux, ^{sur} les pierres orientées /
viennent s'accrocher une construction de pierre plates rectangles
de bonne taille posé à peu près à l'horizontale
-> + récent

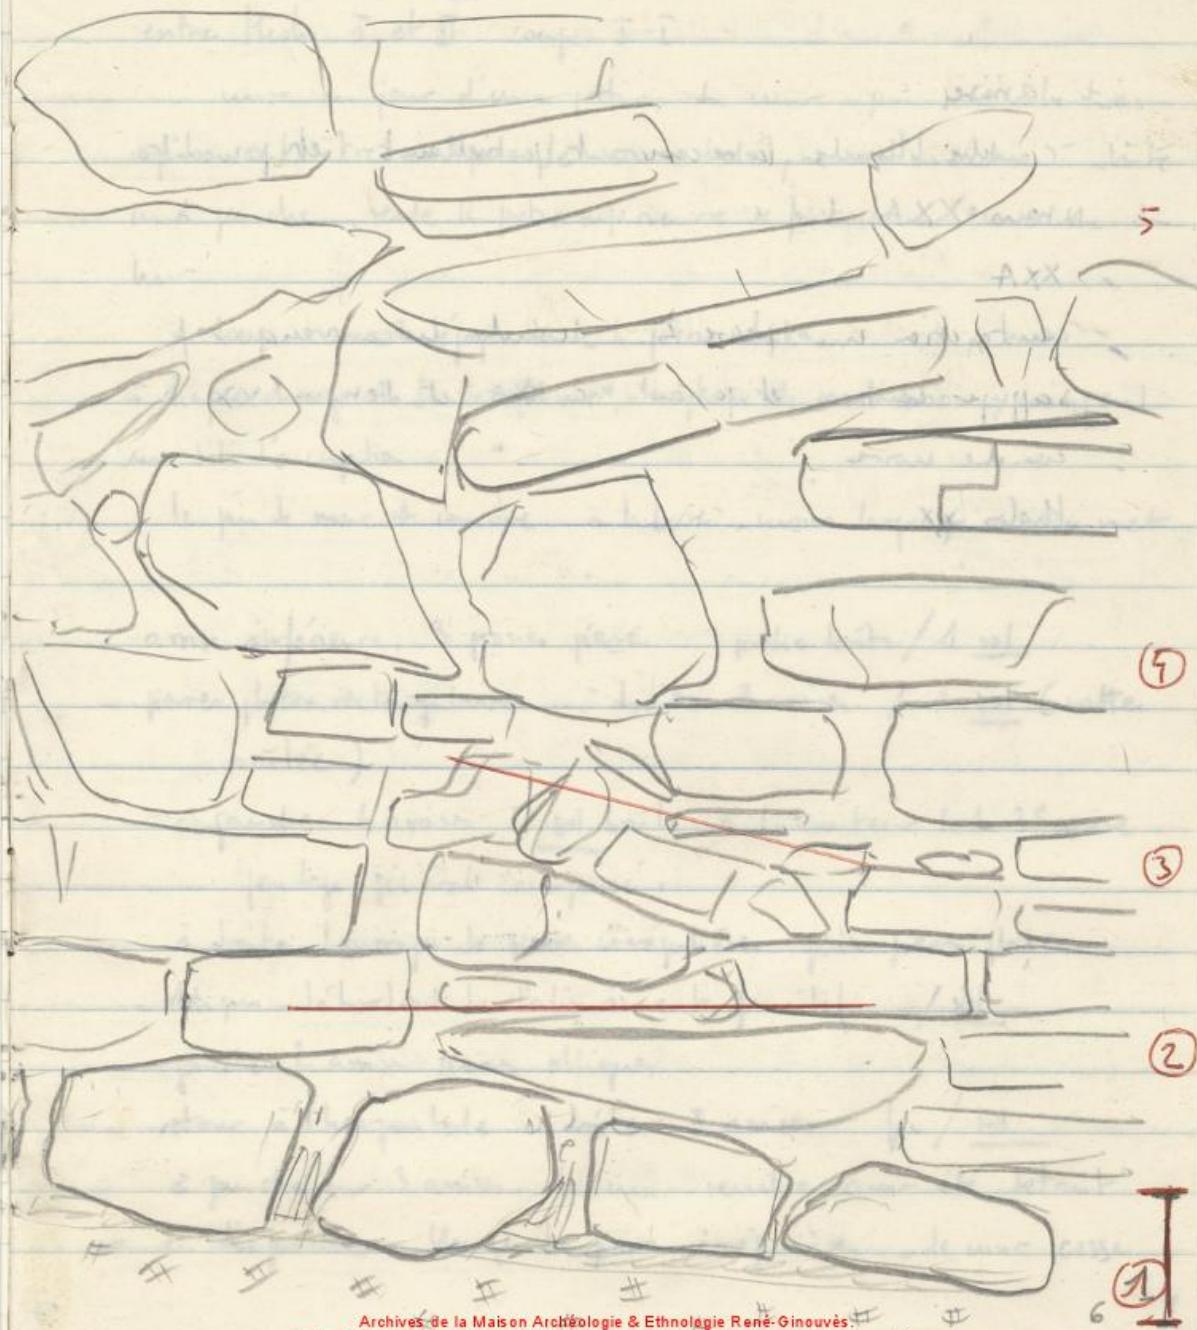
Tr. A

nous photos XX contre mur ^{XXA} unir coupe.

- unise
- couche blanche la recouvrant partiellement et partant
vers XXA
- XXA
- construction mur phase 2 couche noire venant
s'apprêter contre et partant sur XXA et de haut XX
- couche noire
- photos XX

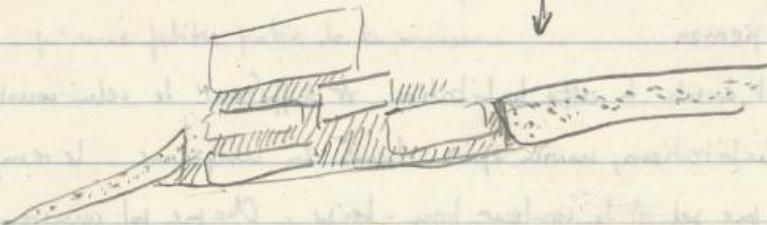
S 75

mur fait de 2 rangées de pierres

le remplissage de l'habitation a fait de terre centreuse prise
contenant de très nombreux pierres.

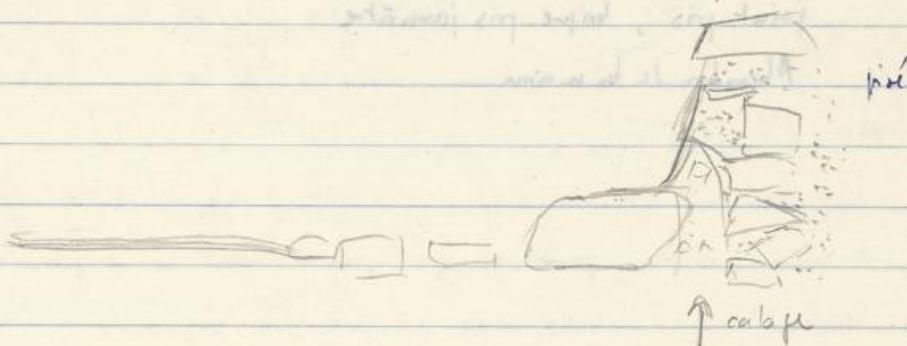
② réfection du mur de pierre catalpe terre + pisé pierre
près sur le sol ancien. sol nouveaux

à gauche les sols charbonnés se heurtent à des briques

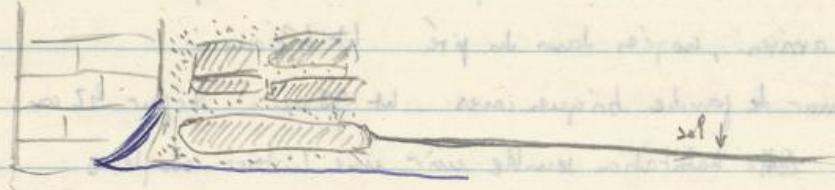
③ construction en réédification du mur de gauche englobant
une partie des sols brûlés du niveaux précédents.
sur élévation du mur de briques et adjonction d'un mur en pierres

ANALYSE : Mur détruit et édifice cassé. Des briques et un mur

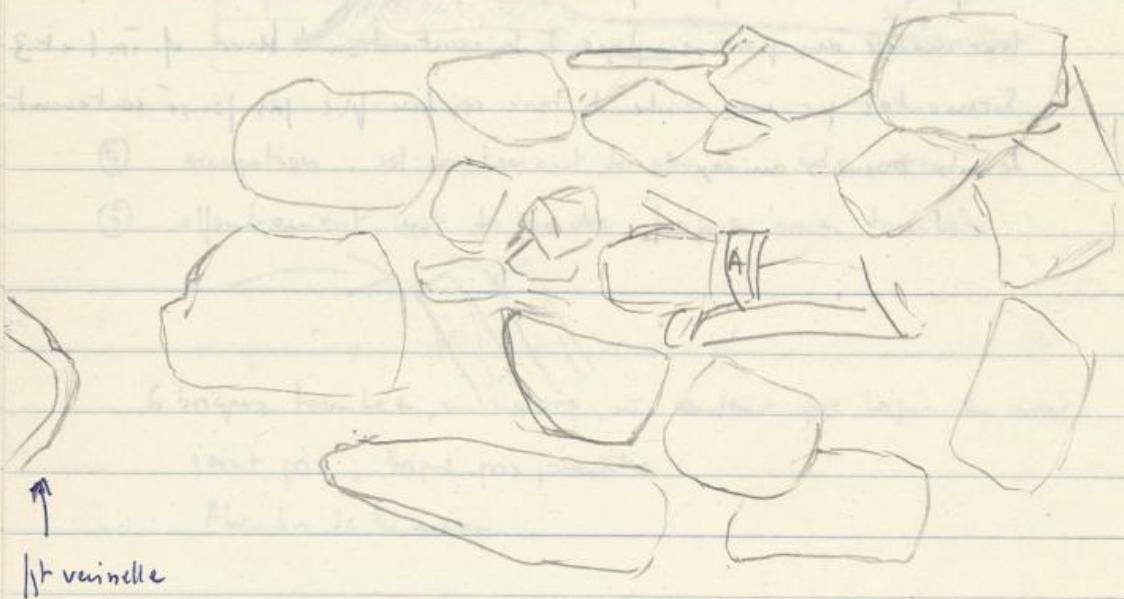
88.2.5.1
An premier plan devant S. 78 structure ovale : pierre
disposées sur le sol rectangle plate

1,10 m x 69,5 cm

le centre est rempli de pierres + petits Jt 1 p't le vainelle
en ardoise

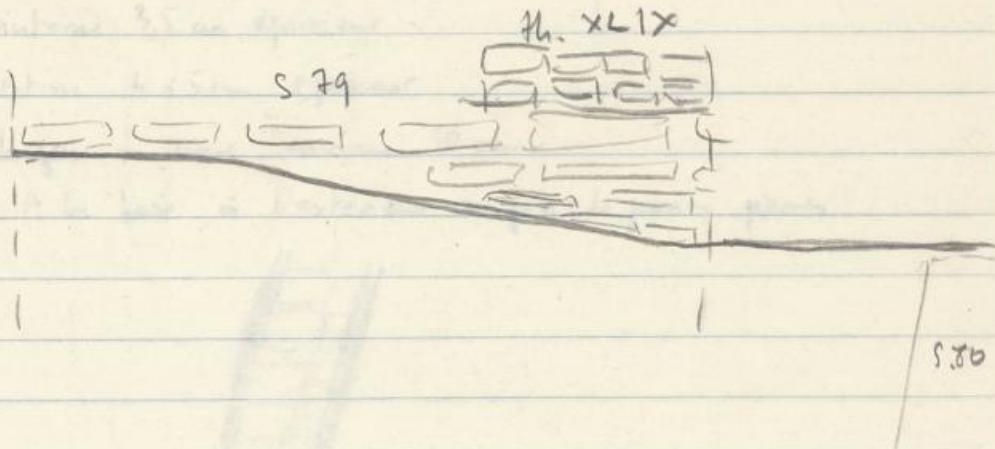
habitation surmontée par Huiles XLIX . décentré
 apparaît à la largeur de Tr. 3 = 1,50m. Tentative pour retrouver l'horizontale au S 6 amers , au N. 2 amers conservées,
 petits pierres plates ht conservée N 15cm S 38cm
 seen S. 79 jaune / sol charbonneux qui passe par deus S. 80

pierres et terre pié

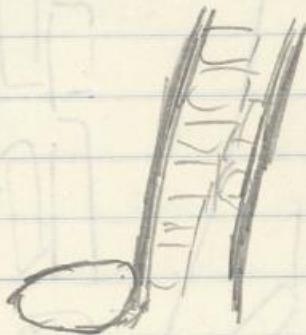
largeur du mur environ 30 cm

À la base, où l'extérieur renferme des grosses pierres

le mur semble amenuiser le départ d'une route

la construction de S. 80 semble avoir été contemporaine
 d'1 partie du mur, au moins contemporaine, peut-être +
 ancienne la base du mur se trouve à environ 1 \rightarrow

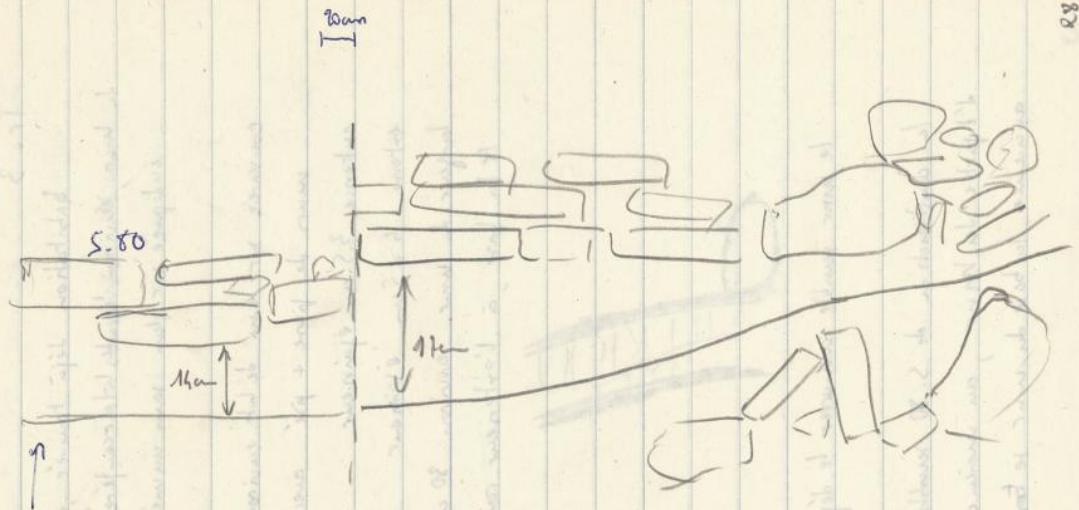
ligne de terre granuleuse
avec des ornements animaux

quintaine de centimètres plus bas que la base du mur n.e.-100

il semblerait plus logique qu'on ait construit d'abord la maison puis le mur au second, qui aurait suivi l'habitation.

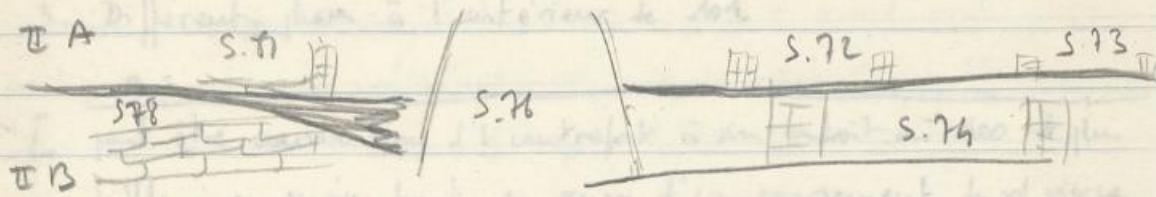
101 repas sur une même couche de terre brune démonté dans le niveau d'habitation II (cuisine Marché - q. 7c. 1) appartenant à

à l'intérieur même de S. 76 il n'est peut-être pas possible de retrouver cette division II B avec ouverture fonctionnant II A. avec ouverture oblique

la séparation entre II A et II B couche 6 couche centrale (très centrale)

II et III semblent très liés l'un à l'autre, pourraient être appelés II A et II B en raison de la permanence de S. 76 correspond donc à la période d'occupation intérieure de cet emplacement

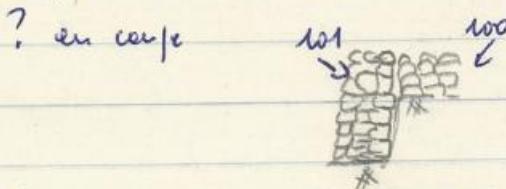
[peut être construction d'un contrefort à un endroit où 100 est plus faible, i.e., moins haut, en raison d'un exhaussement du sol vierge, remontée puis descente

a = construction d'un mur (101) de 1,50 de ht environ, probablement irrégulier et en pierres plates rectangulaires
